老朽化した鋳鉄製の排水管の断面図

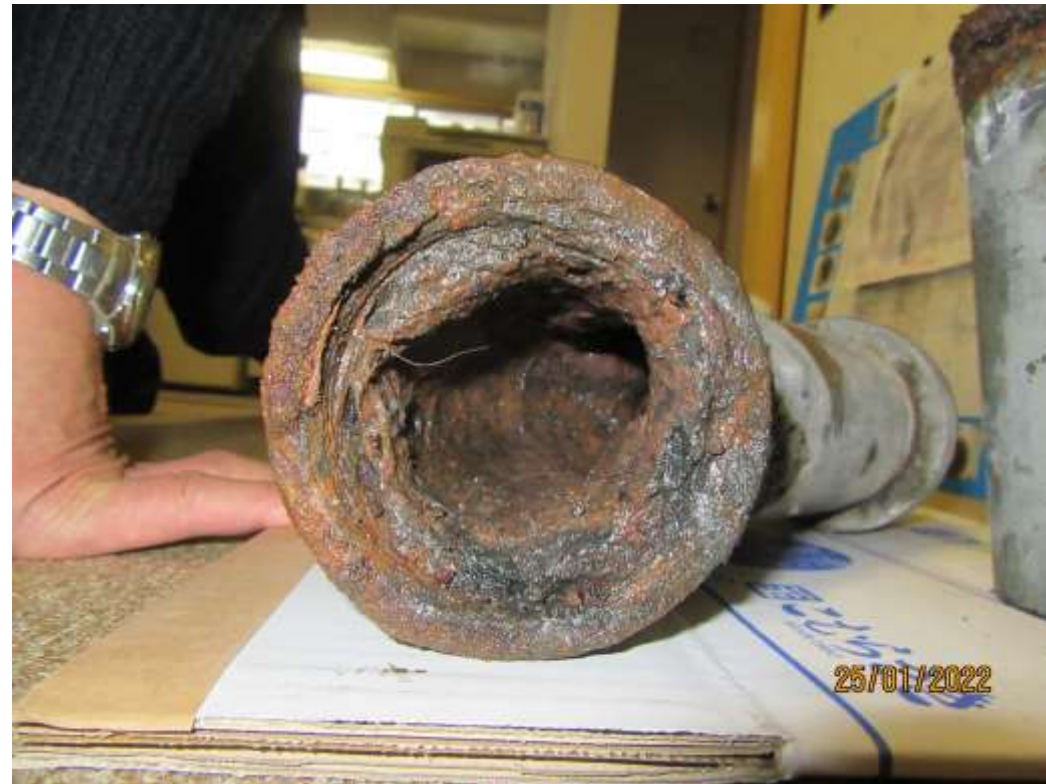
漏水事故を起こした排水管の断面を見ますと、錆びと汚れがひどく閉塞率が高くなっています、いつ漏水してもおかしくない程の非常に危険な状態でした。
