雑排水管洗淨

(立管先行洗淨方式)

逆流事故防止対策

株式会社 長谷工コミュニティ
西関東支店 施設管理部

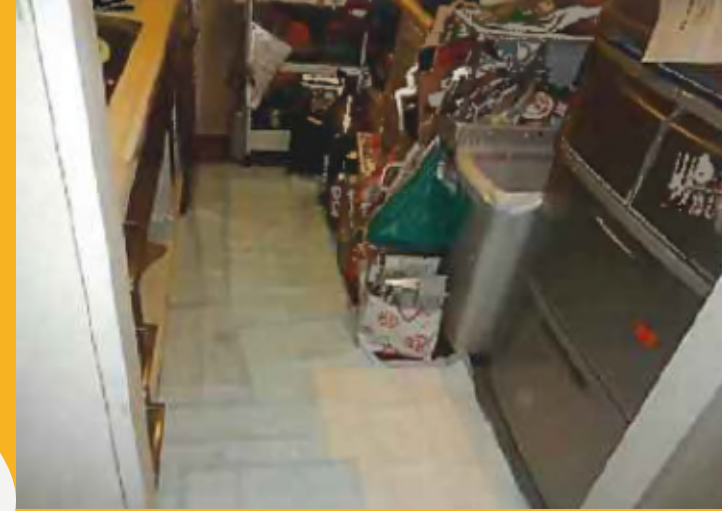
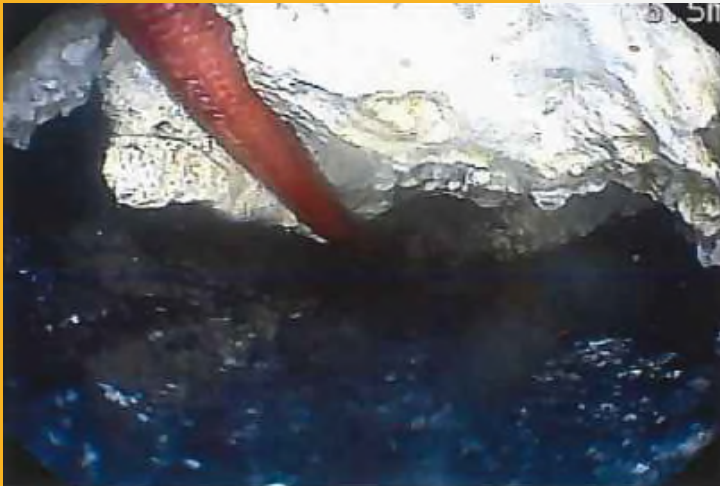
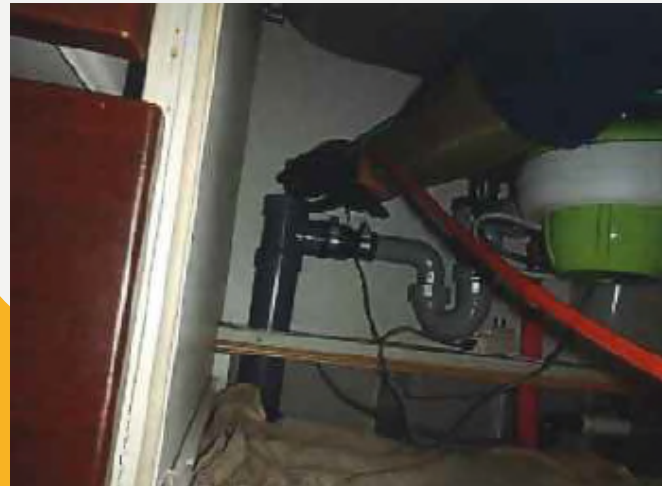
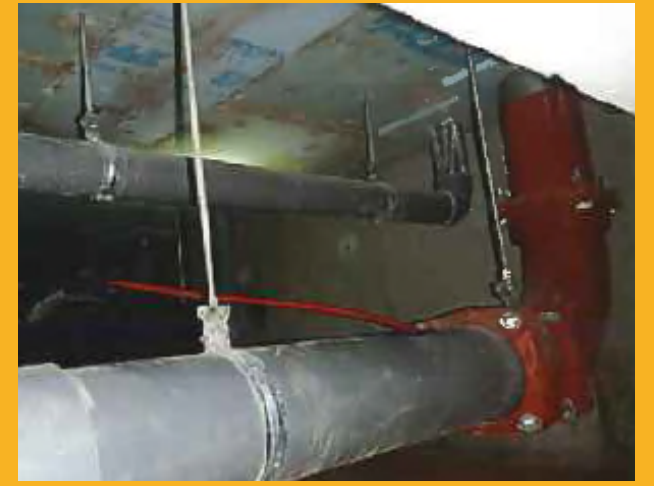
- 2階専有部の台所排水より逆流し、部屋内に被害

- 内視鏡にて管内状況を確認しながら、専有部及びピット内からトローラーと高圧洗浄にて、油脂の固着物を除去。

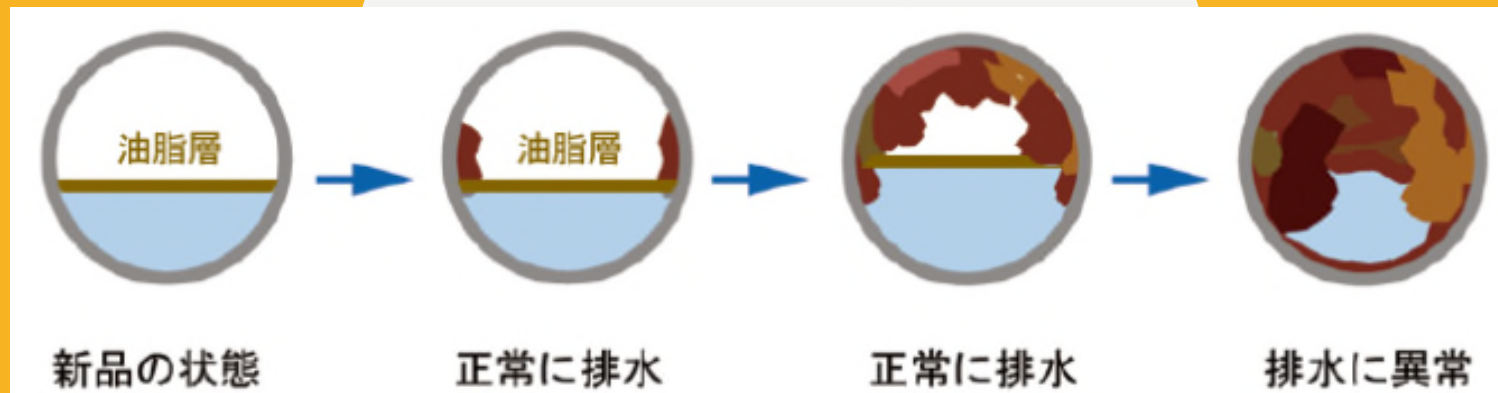
- 台所排水が共用立管を通りピット内の横引管に入ったL字の付近で油脂等が層になって固着し、徐々に管内を閉塞した様子。

- 食事の支度が集中する夕方の時間帯で事故が発生。

- 1階住戸の排水は単独配管となっており、2階以上の住戸は同一の共用立管へ排水しています。ピット内配管で詰まりが発生し、2階の台所排水口から排水が吹き出してきました。

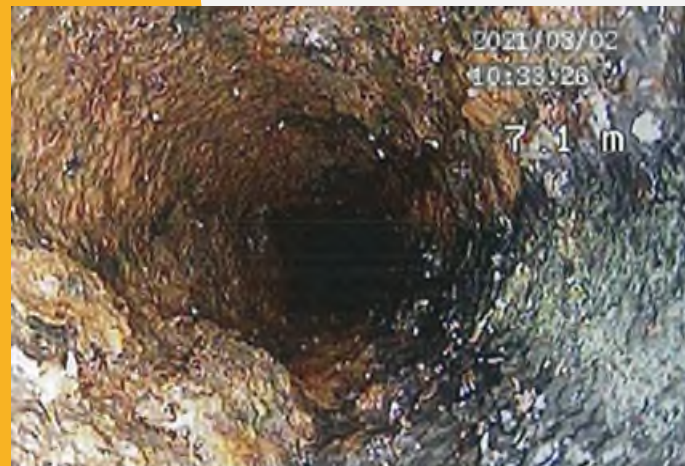
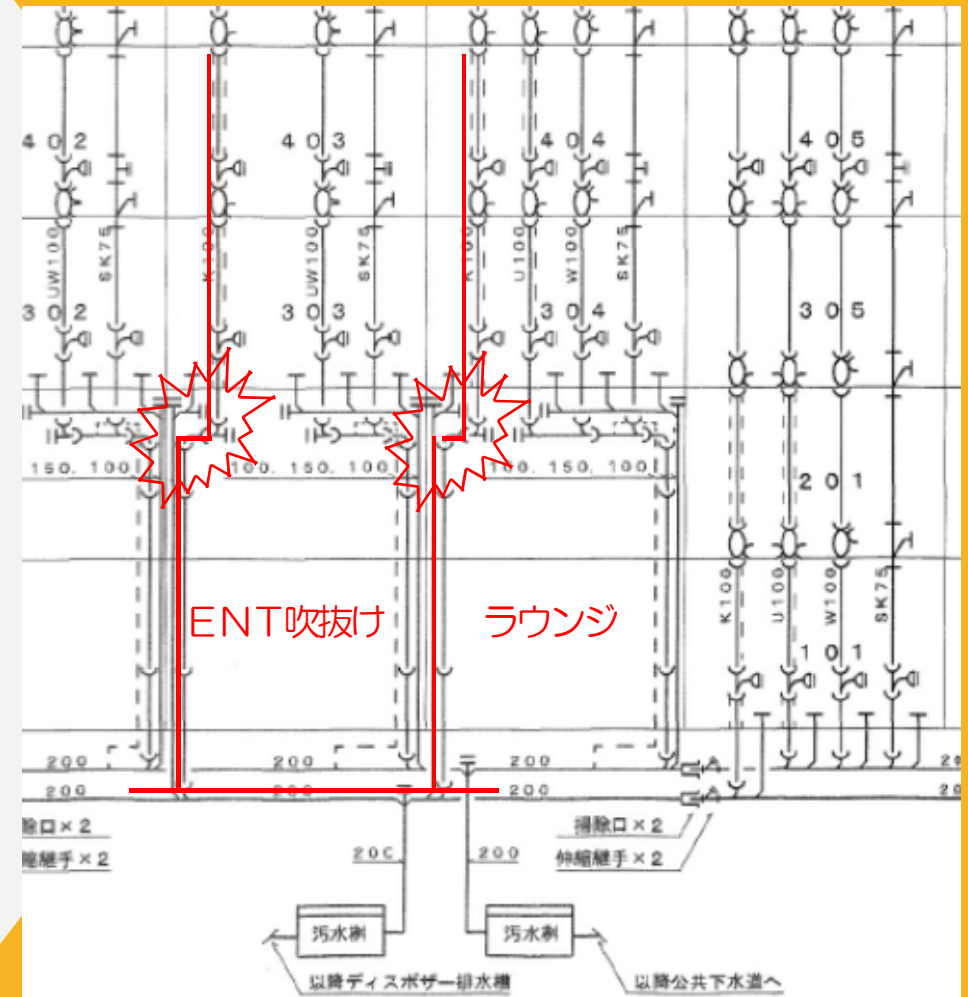
■ピット配管以外でも、エントランスやプロティ部分の天井内で配管が横引管になっている部分も危険箇所です。

■ピット内はVP管ですが、天井内の横引管は鋳鉄管が多く、配管が劣化しやすい場所となっています。サビが汚れを付着しやすくして、油脂が固着し閉塞が始まります。

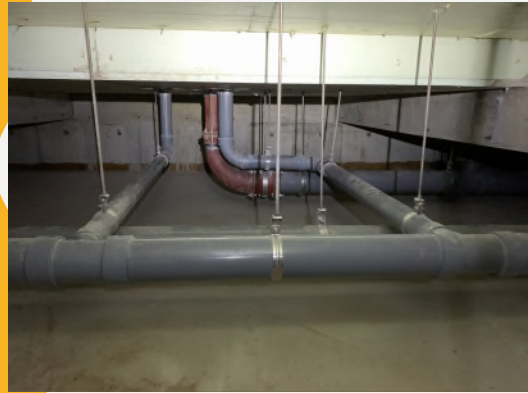
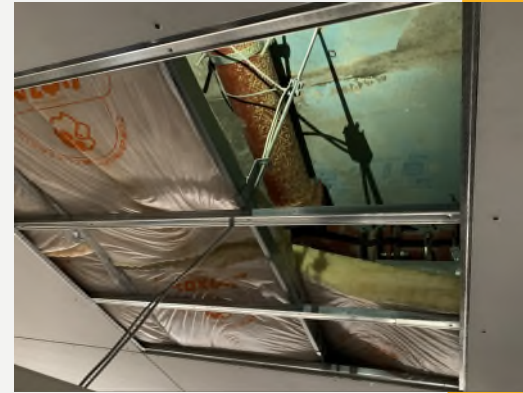
横引管はピットの外に、エントランスやピロティの天井内にもある。

■現状は、必要な個所に掃除口が無く、天井内を作業する点検口も無い状態。

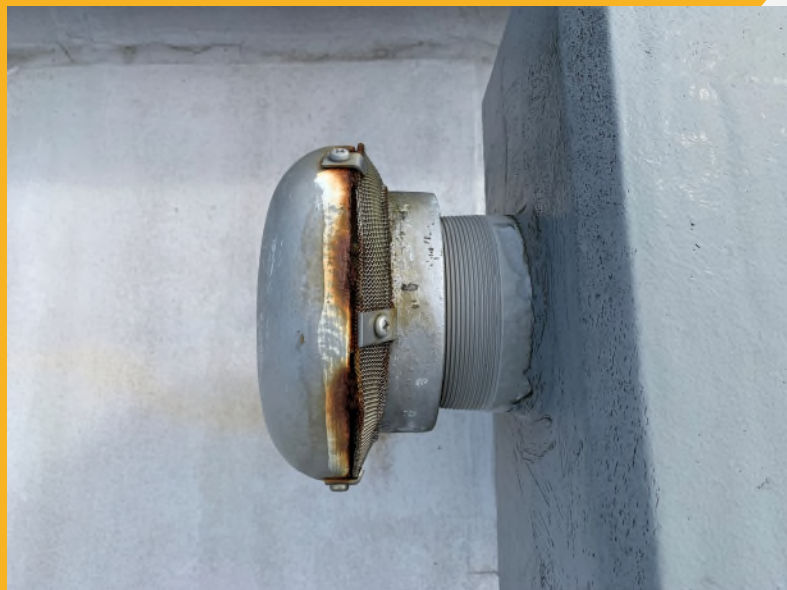
改修前

工具がないと開かず、錆で固着して開かない箇所もあったが、提案商品は工具を使わずに、蝶ネジを緩めるだけで、簡単に開く金具を提案。了承をいただき交換実施。

■屋上の通気管から洗浄が容易にできる対策として、バンドキャップの改修工事（Φ75～Φ125 165箇所）を提案。
