【状況実施確認①】

【実施結果】

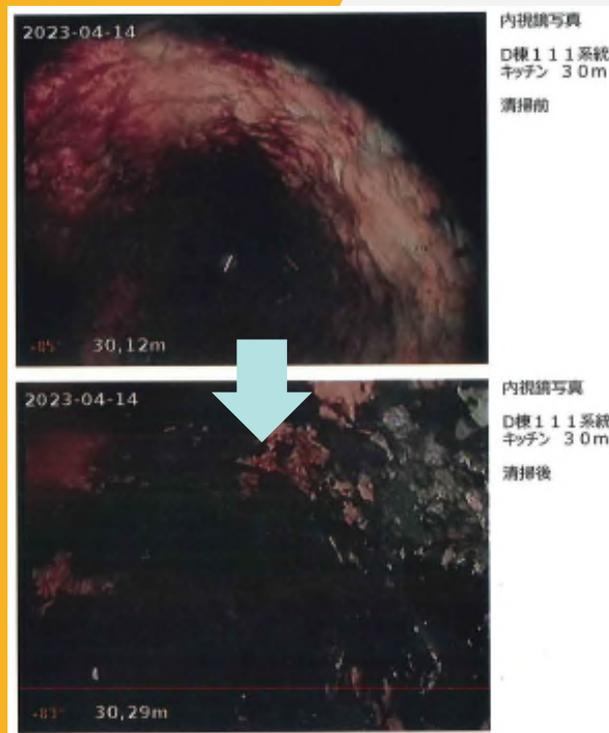
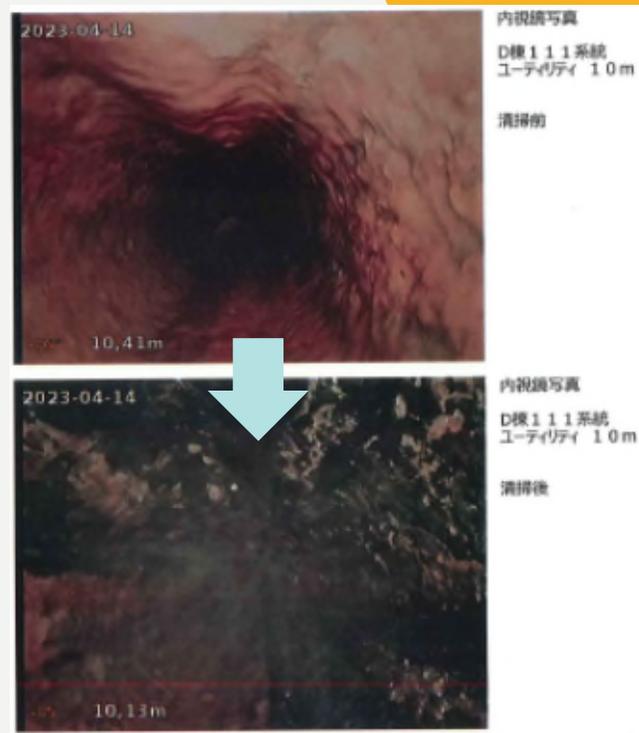
- 内視鏡カメラで洗浄前と洗浄後を比較。
壁面に固着した油脂がきれいに除去されている状況。

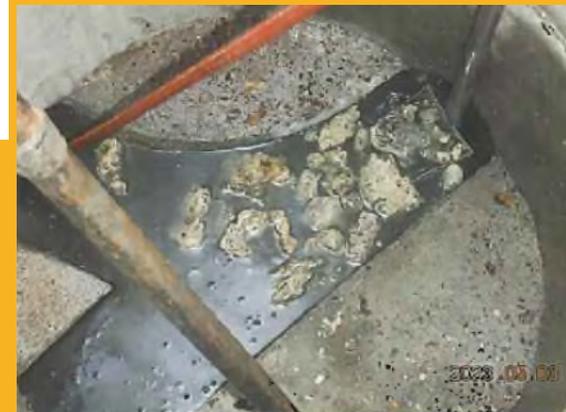
柵に流れる油脂の塊

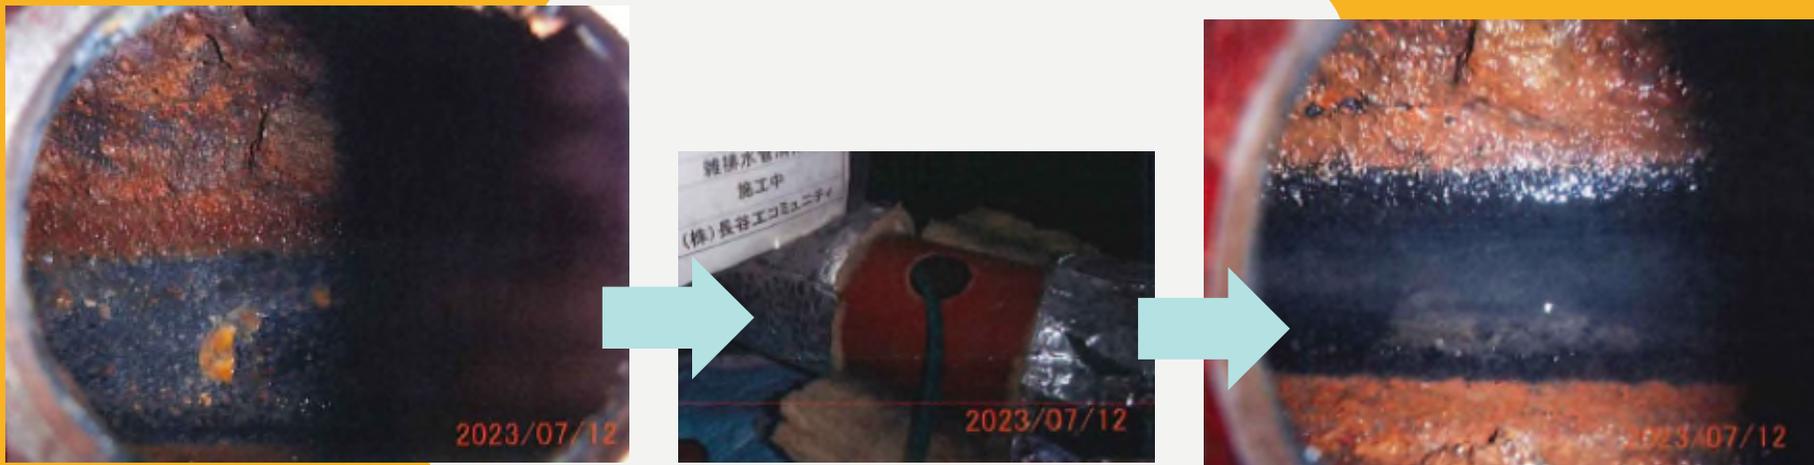
■天井内横引管の洗浄前と洗浄後を比較。汚れは除去された。

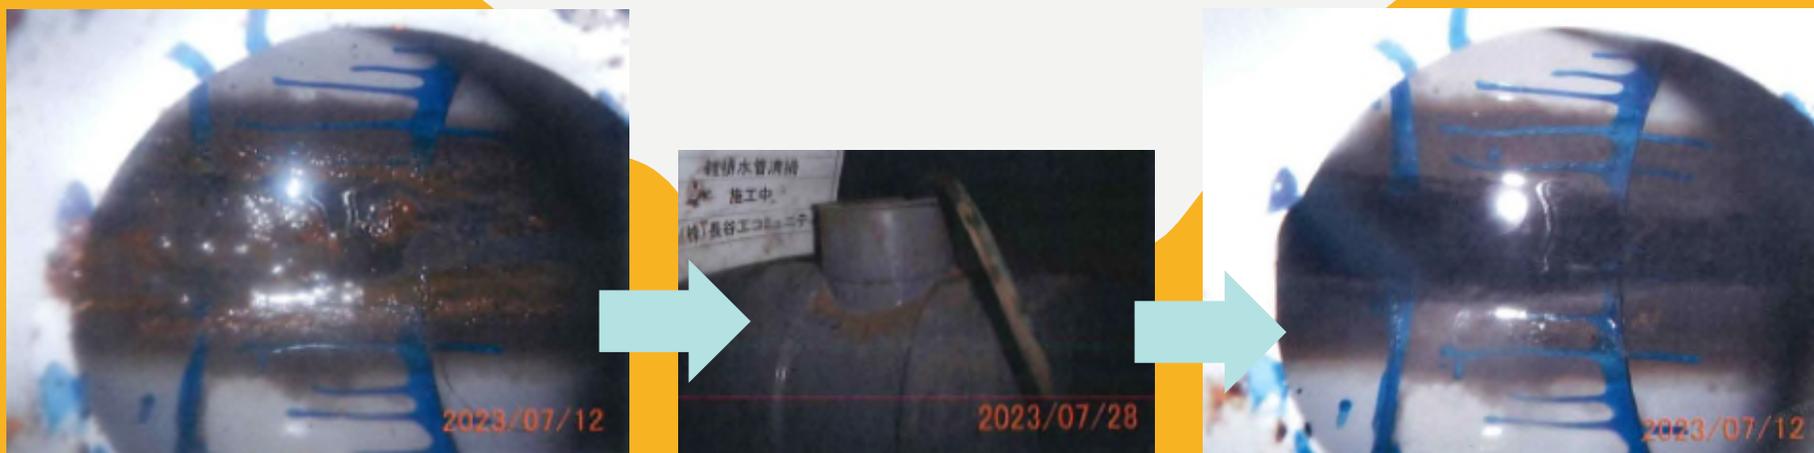
■ピット内横引管の洗浄前と洗浄後を比較。汚れは除去された。

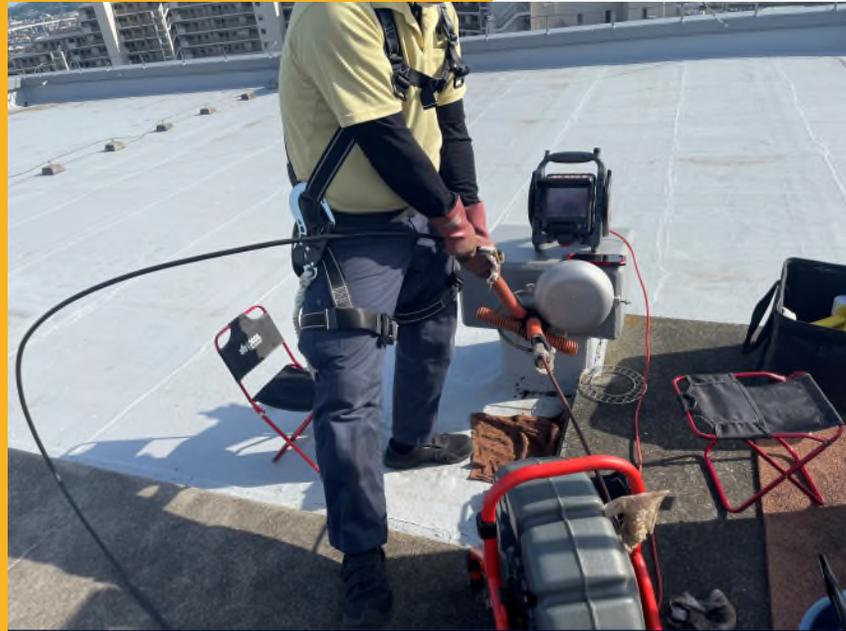
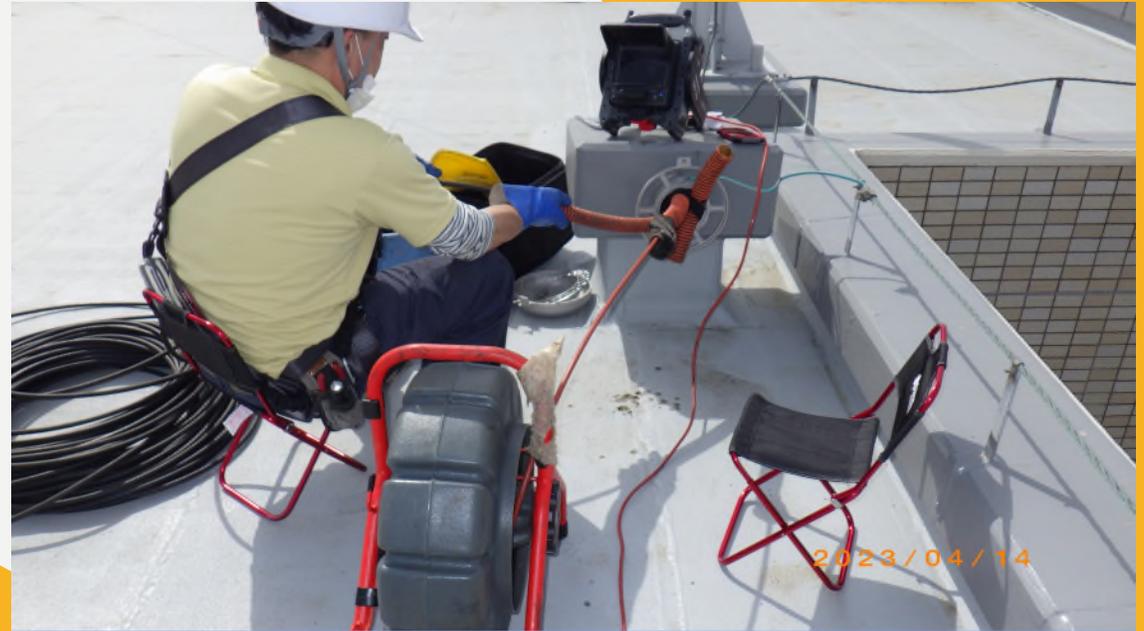
- 管内は高水圧洗浄により、汚れの除去ができました。
逆流事故を防ぎ、管内を良好な状態にする為に、今回は「立管先行洗浄方式」を提案・実施しました。
安心して皆様に暮らしていただく為、日々進歩する技術を学び、より最善の方法で、今後も提案をしてまいります。
