**【高経年マンションにおける複数の大型工事に
起因する修繕積立金不足の健全化プロジェクト】
(配管更新工事と大規模修繕工事の両立に向けて)**

実施内容編

2023/10/23

アーバニティ王子:RC造, 47戸, 竣工1988年

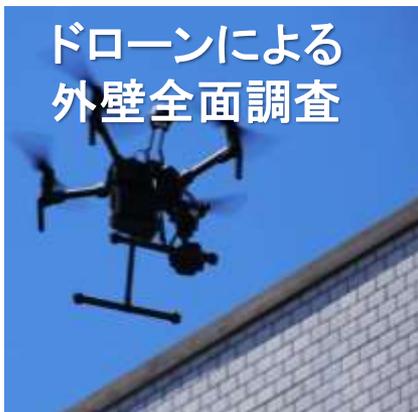
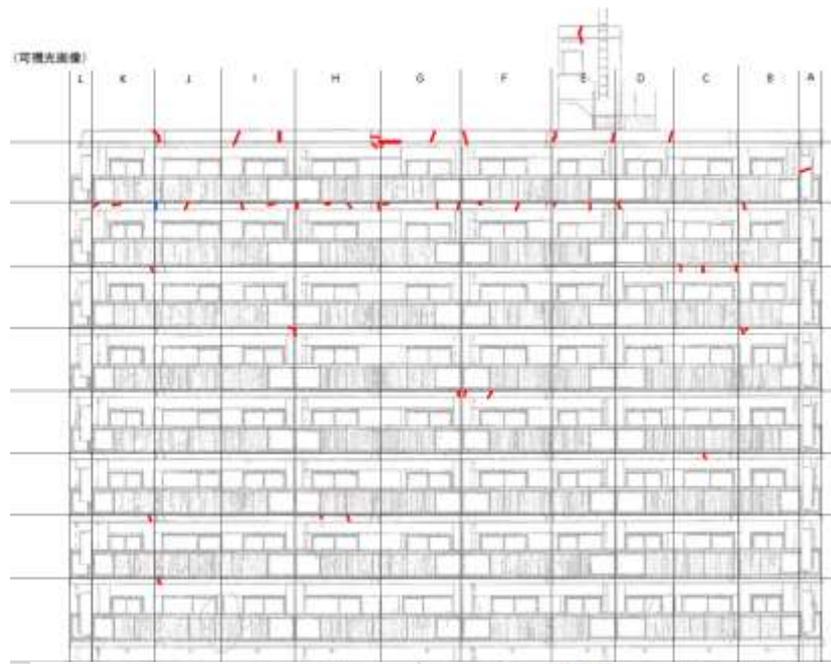
ドローンによる
外壁全面調査

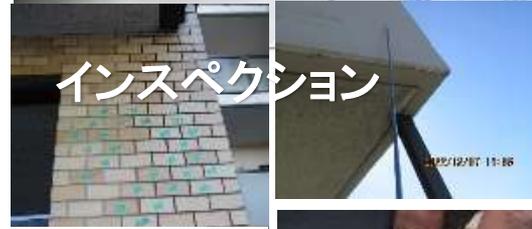
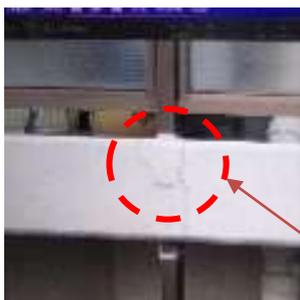
インスペクション

浮きヶ所

凡例			
塗装面ひび割れ・錆汁	塗装面浮き	シーリング材劣化	エフロレッセンス・汚損
—	—	—	—

協議結果：135万円分のメンテナンス工事の特定

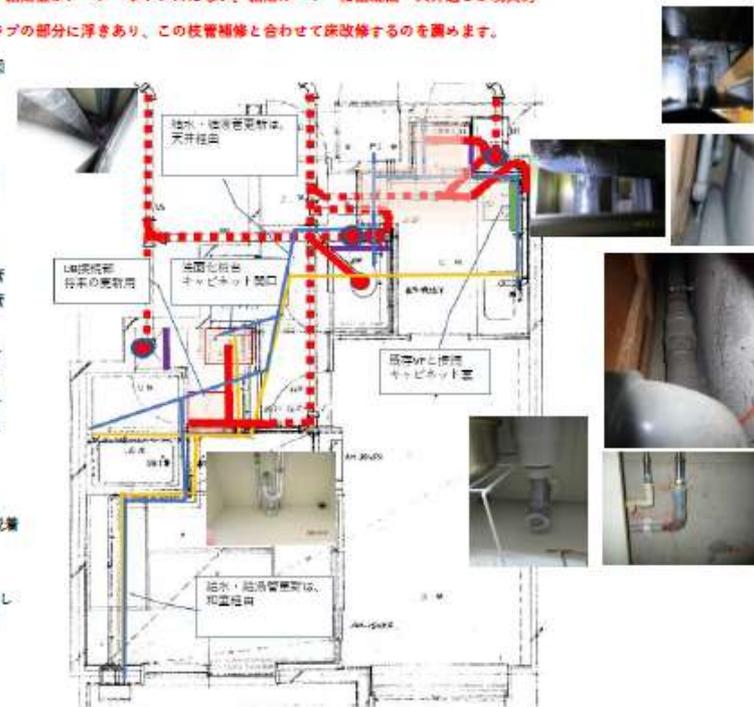
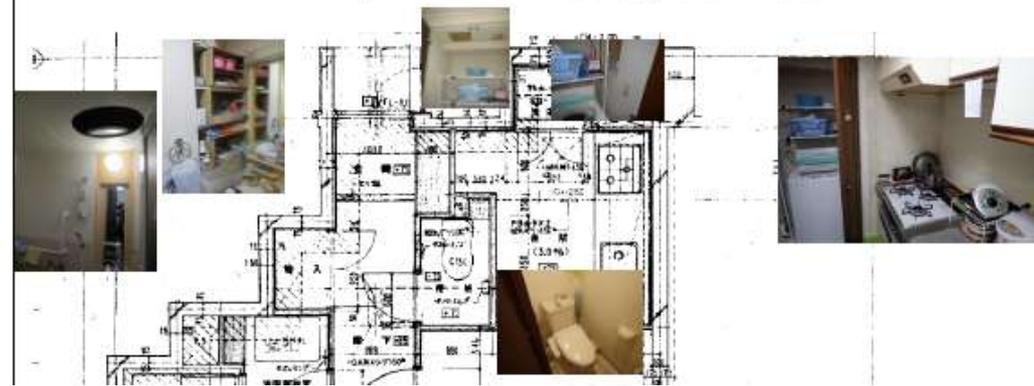
号室 配管平面図

このタイプは、両室に給湯器
給湯管のルートが異なる
給湯配管の更新には、和室の天井経由
が有力なルートになる。
台所給湯も天井ルートが有力

排水管 ● 更新対象の立管
排水管 — 更新対象の横枝管
排水管 ● 更新対象の立枝管

給水管 — 樹脂管更新ルート
床下ルートもしくはUB天井
給湯管 — 樹脂管更新ルート
床下ルートもしくはUB天井

壁撤去 — 仕上げ復旧
壁撤去 — キャビネット内
orキャビネット脱着

床撤去 — 床管更新目的
床点検口 □ 将来更新用

給水は、PS～ 給湯は和室経由天井通し
排水は、床下抜けるところまで床撤去

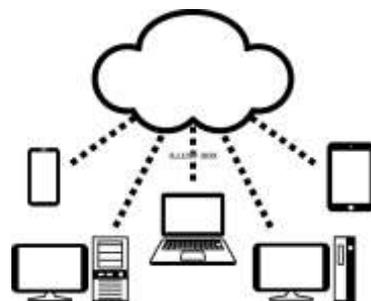
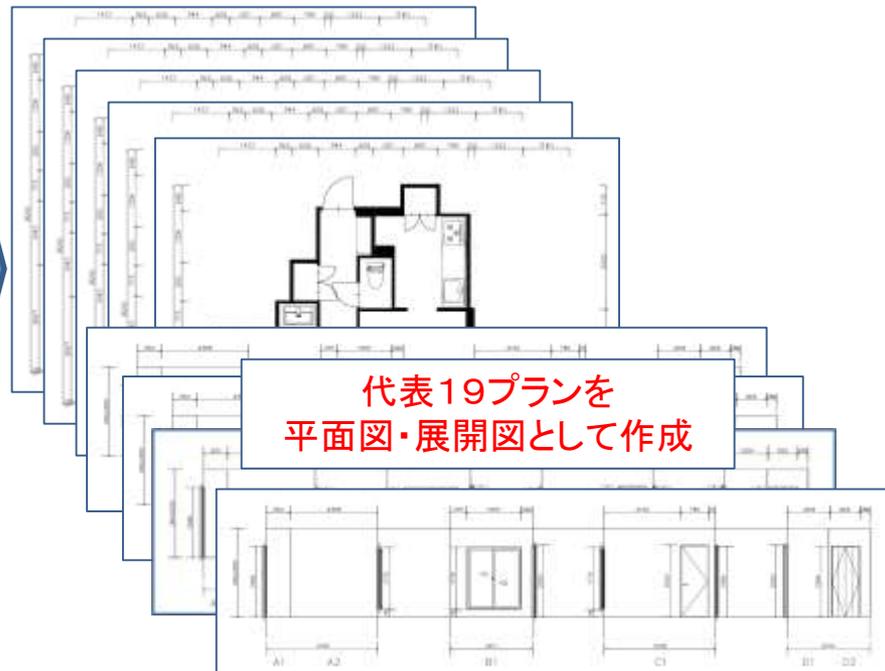
全戸調査時
3D撮影
39戸撮影

全戸調査時
点検口より
隠蔽配管撮影

リフォーム済み住戸を含め、37戸の3Dデータを取得 代表19プランを図面化
共用部分配管更新後の専有部分一斉給水給湯管更新工事へ活用

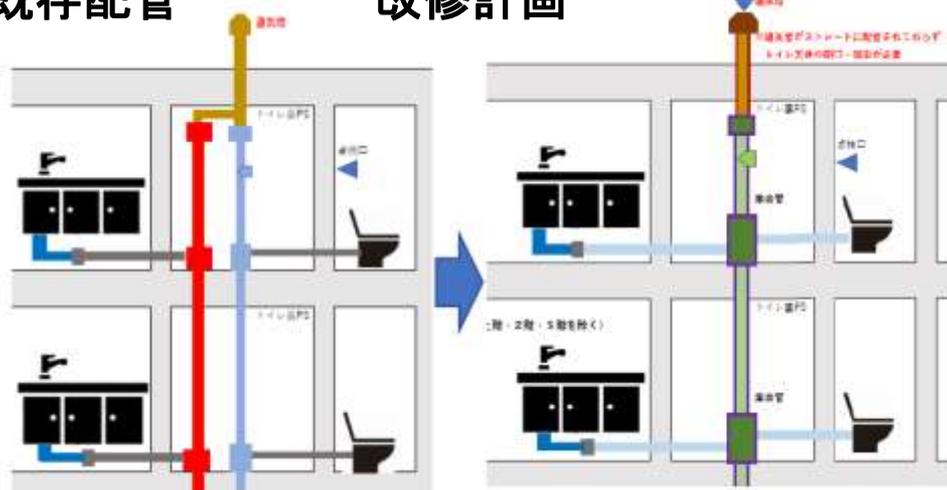
(問題点) 竣工図 立管1本の個所に、立管が2本存在。

最上階の天井で、2系統が1系統になり屋上に出ていますが、更新コストに影響するのとメンテナンス上も屋上からの確認が難しくなるなどの問題があります。

1号室系統では、この系統は1本で施工されており、その方が更新コストも安く、メンテナンス上も屋上側から確認できるなどメリットが大きく、この部分の立管を1本にすべく検討しました。流量計算をして、立管を1本に集約すること可能であることを確認。その為の集合管については、補助事業で遮音試験も行っており、樹脂集合管の問題点である遮音についても解決しました。

既存配管

改修計画

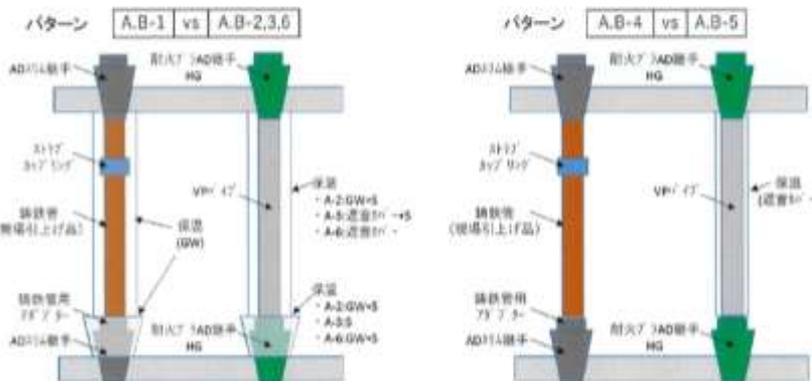
単管式排水システムの排水音を確認します。

弊社の実験設備において、5階から排水負荷(4L/s)を与え、下図及び表のパターンについて排水音を体感いただきました。(※測定は事前に実施)

・No.A,B-4 ADスリム継手+樹脂管

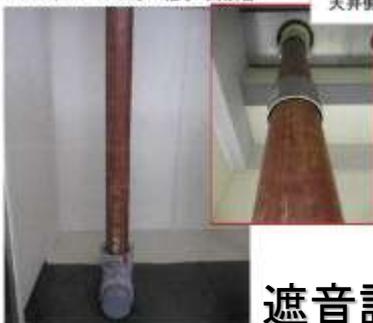
天井側

・No.A,B-3 耐火プラAD継手HG(S)+VP(遮音カバー+S)

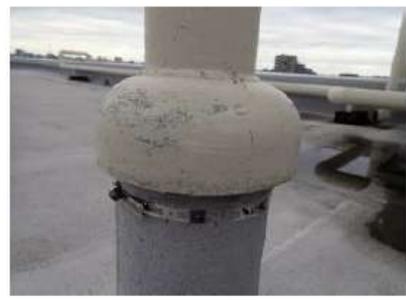
溶接箇所

(問題点②) 通気管の屋上の納まり
通気管がスラブ貫通スリーブと溶接されている。
⇒更新の際に、屋上防水層を傷めてしまう

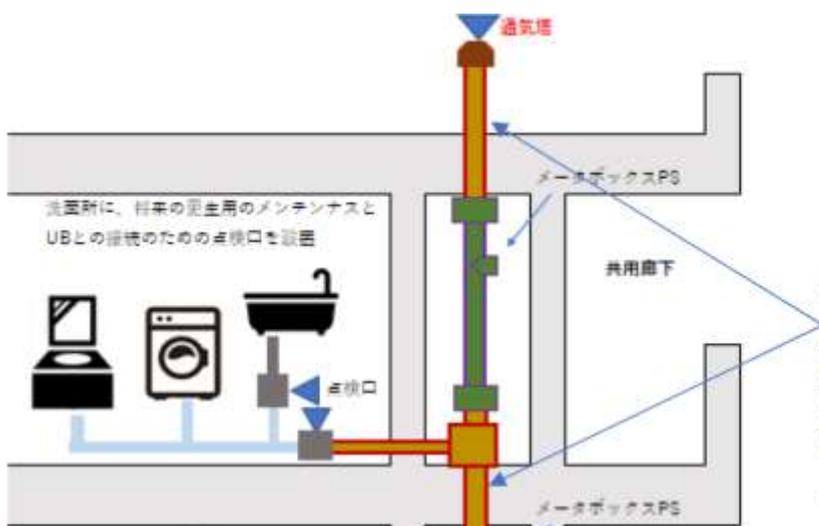
内貼圧着方式の採用により既存パイプの中にパイプを再生する工法を推奨。この工法だと、通常の更生工法と異なり、12mmの均一な膜厚確保で30年の耐久性があり、30年後の再生工法で、更新工事と同様の耐久性(60年)確保

この部分に
更生工法を採用
緑色は更新工事
掃除口などの
メンテナンス目的

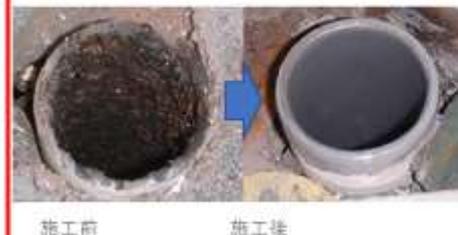
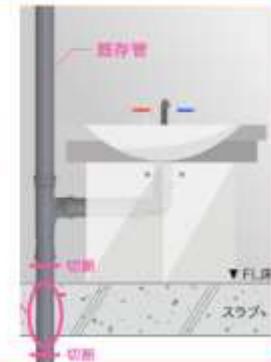
立管

基本は全配管の更新工事だが、ケースにより、再生工法とするが、30年後のメンテナンスまで計画とする。

枝管

エポキシ樹脂を浸み込ませたポリエステル芯材をハート型にして引き込み、空圧で内貼圧着させる事から名付けました!
