**【高経年マンションにおける複数の大型工事に  
起因する修繕積立金不足の健全化プロジェクト】  
(配管更新工事と大規模修繕工事の両立に向けて)**

本事業取り組みの社会的背景① 修繕積立金不足の実態

## 今回の事例について

**RC造，47戸，竣工1988年**

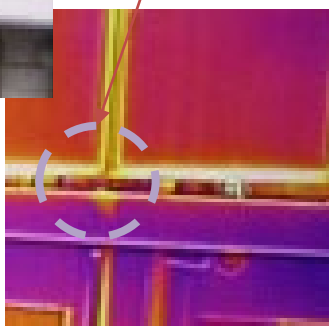
浮きヶ所

凡例			
塗装面ひび割れ・錆汁	塗装面浮き	シーリング材劣化	エフロレッセンス・汚損
—	—	—	—

協議結果：  
135万円分のメンテナンス工事の特定

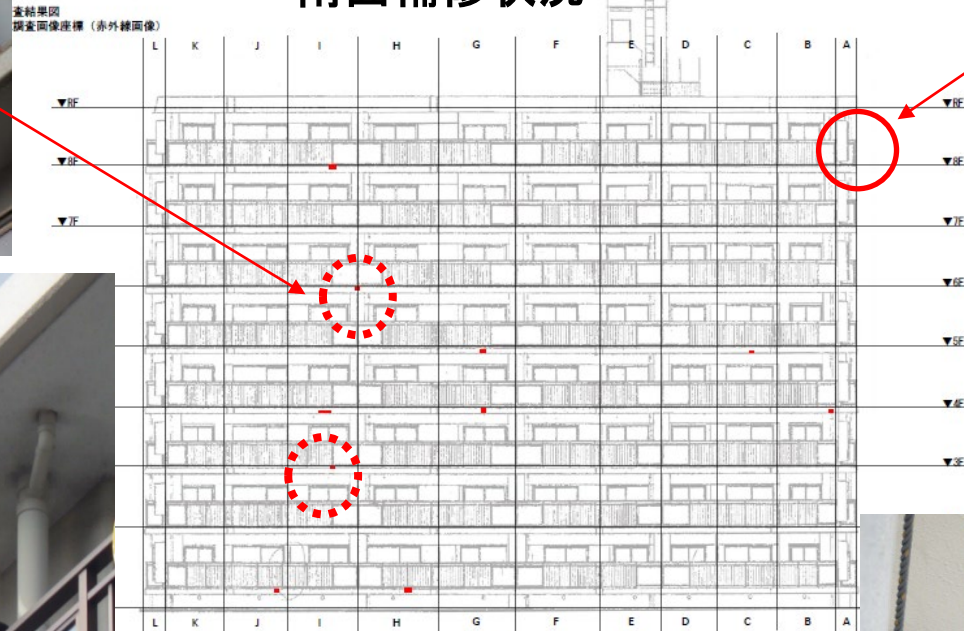
南面補修状況

### 8階出窓側面クラック ダイレクトシール

### 6階バルコニー 根本浮き部 ダイレクトシール

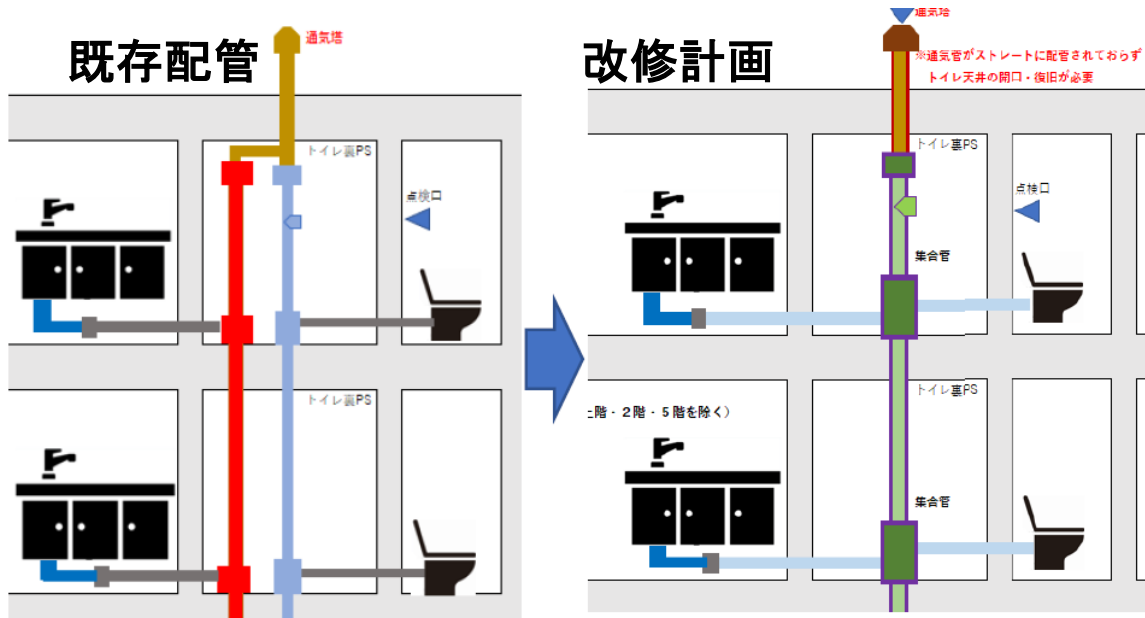
**(問題点) 竣工図** 立管1本の個所に、立管が2本存在。

最上階の天井で、2系統が1系統になり屋上に出ていますが、更新コストに影響するのとメンテナンス上も屋上からの確認が難しくなるなどの問題があります。

**(解決策) 集合管を使用し、2本を1本に**

流量計算をして、立管を1本に集約すること可能であることを確認  
その為の集合管については、補助事業で遮音試験も行っており、樹脂集合管の問題点である遮音についても解決しました。

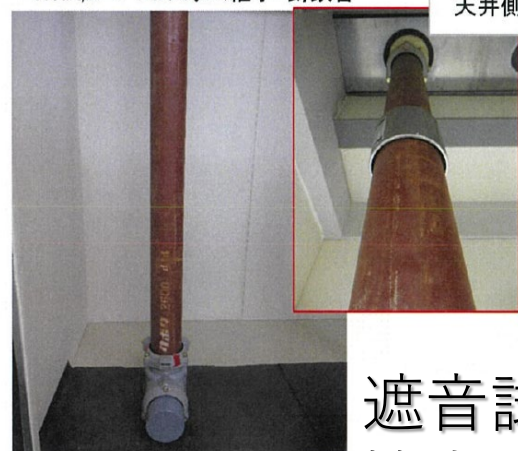
・No.A,B-4 ADスリム継手+铸铁管

遮音試験  
協力：積水化学工業(株)

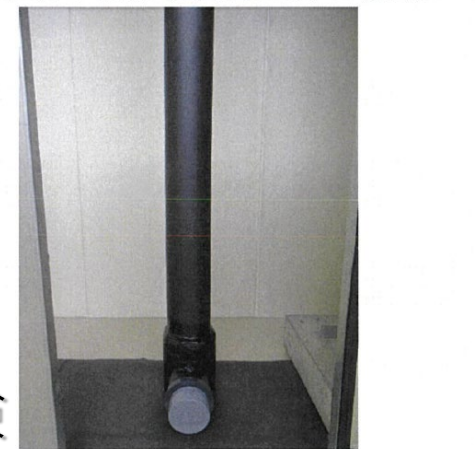
・No.A,B-3 耐火ブラAD継手HG(S)+VP(遮音カバー)+S

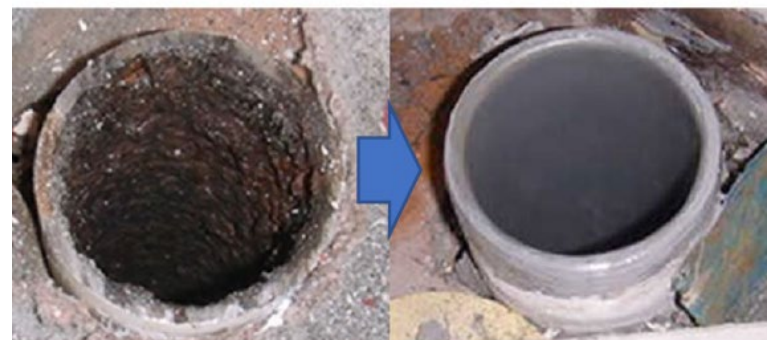
## 立管 塩ビ形状記憶の圧着

施工前

施工後

基本は配管更新工事だが、上記の立管と通気管は防水層・躯体を壊さない再生工法とし、30年後の再施工を含めた長期修繕計画とした。

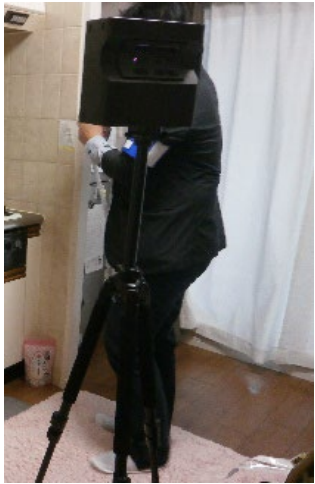
全戸調査時 3D撮影  
39戸撮影

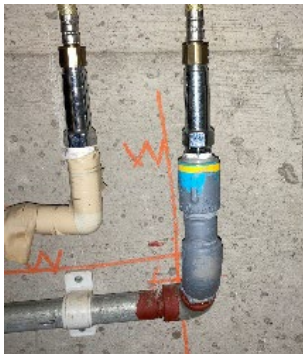
全戸調査時  
点検口より 隠蔽配管撮影

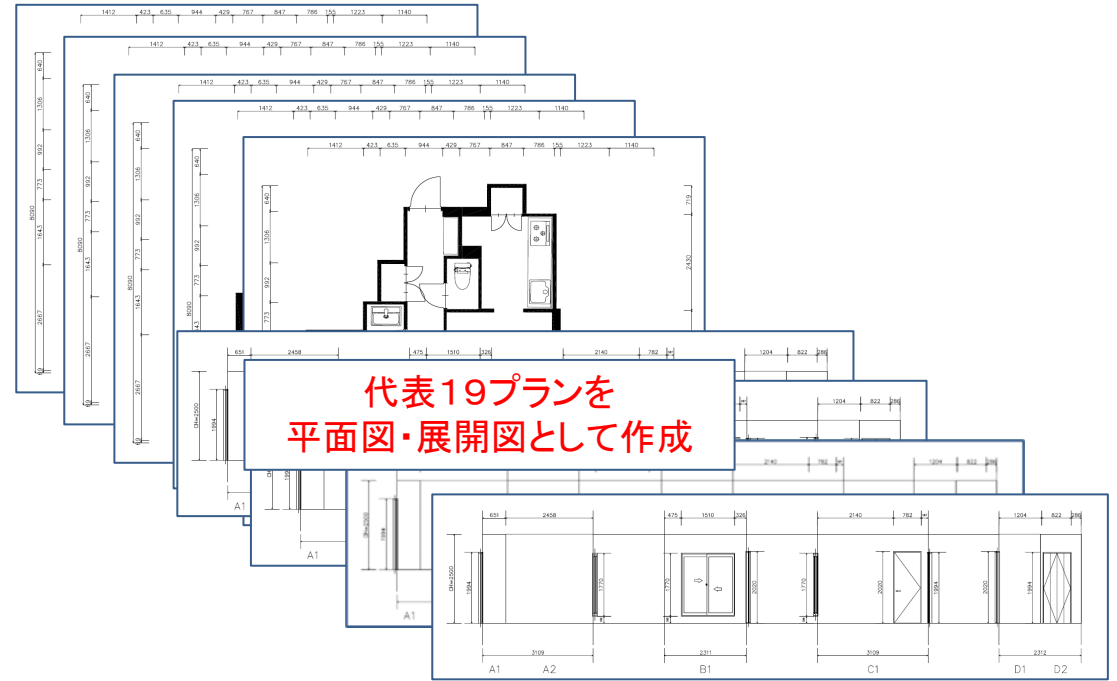
代表19プランを  
平面図・展開図として作成

リフォーム済み住戸を含め、37戸の3Dデータを取得 代表19プランを図面化  
共用部分配管更新後の専有部分一斉給水給湯管更新工事へ活用

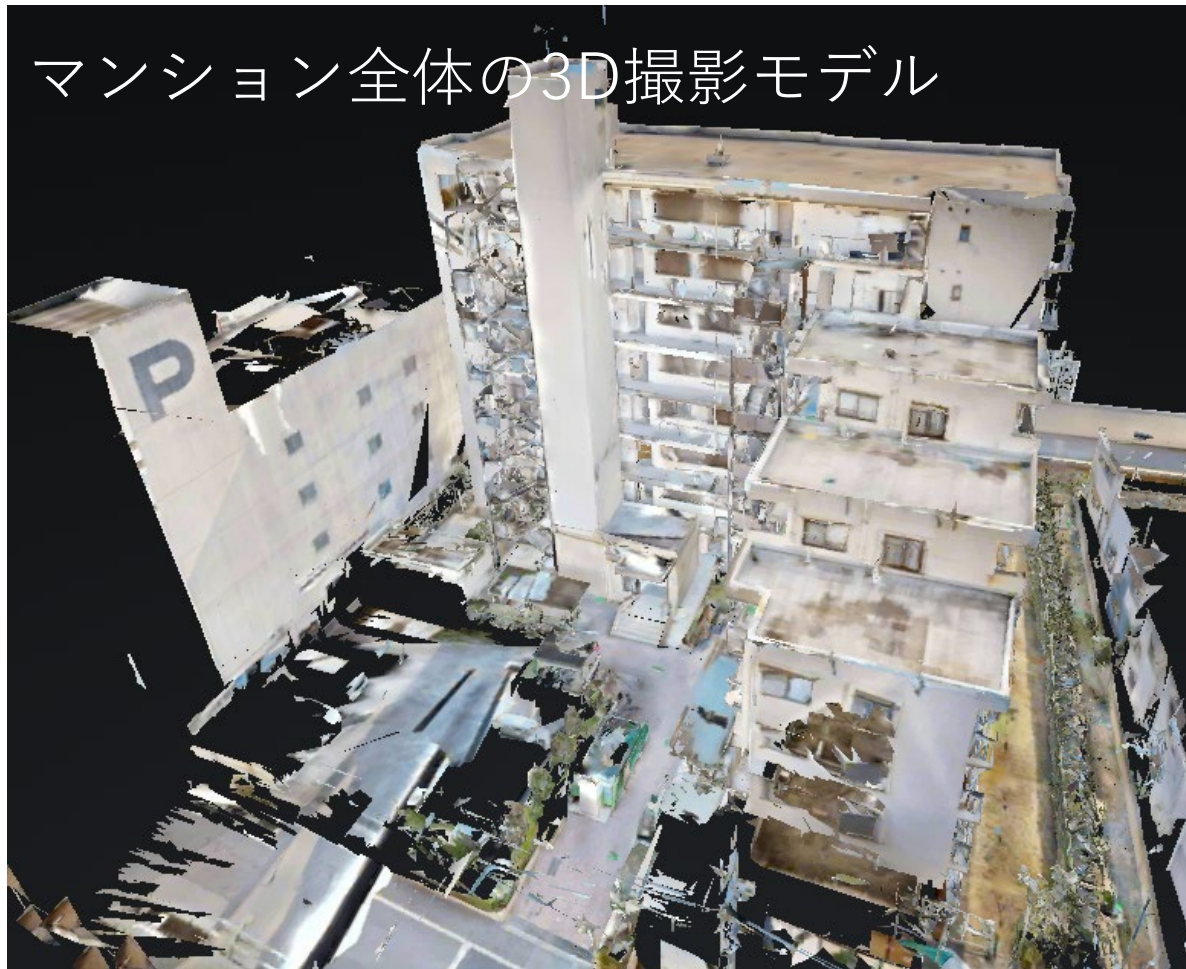
マンション全体の3D撮影モデル

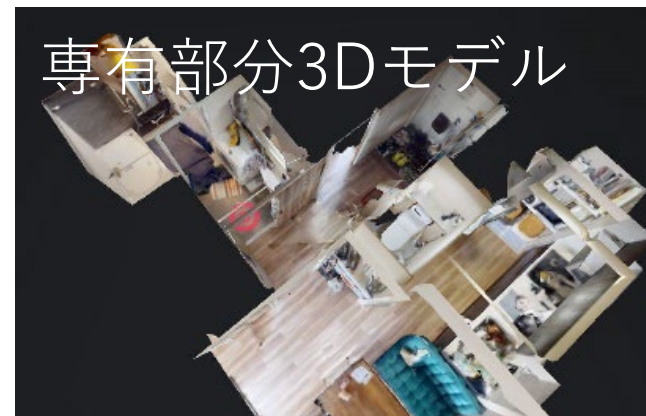
専有部分3Dモデル

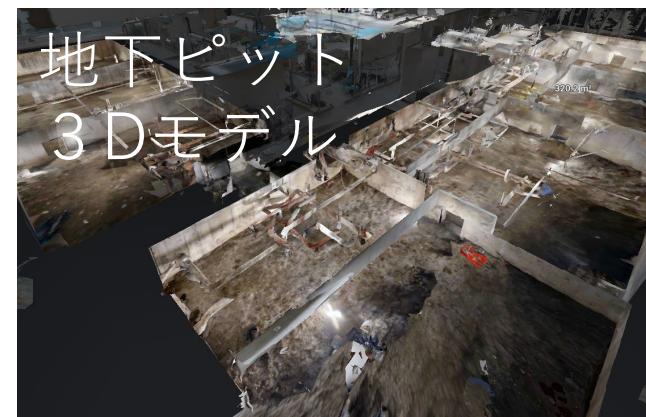
地下ピット  
3Dモデル

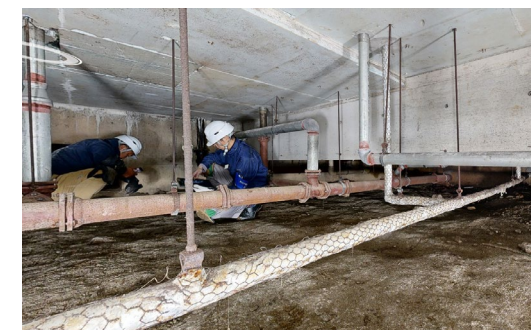
地下の3Dデータ

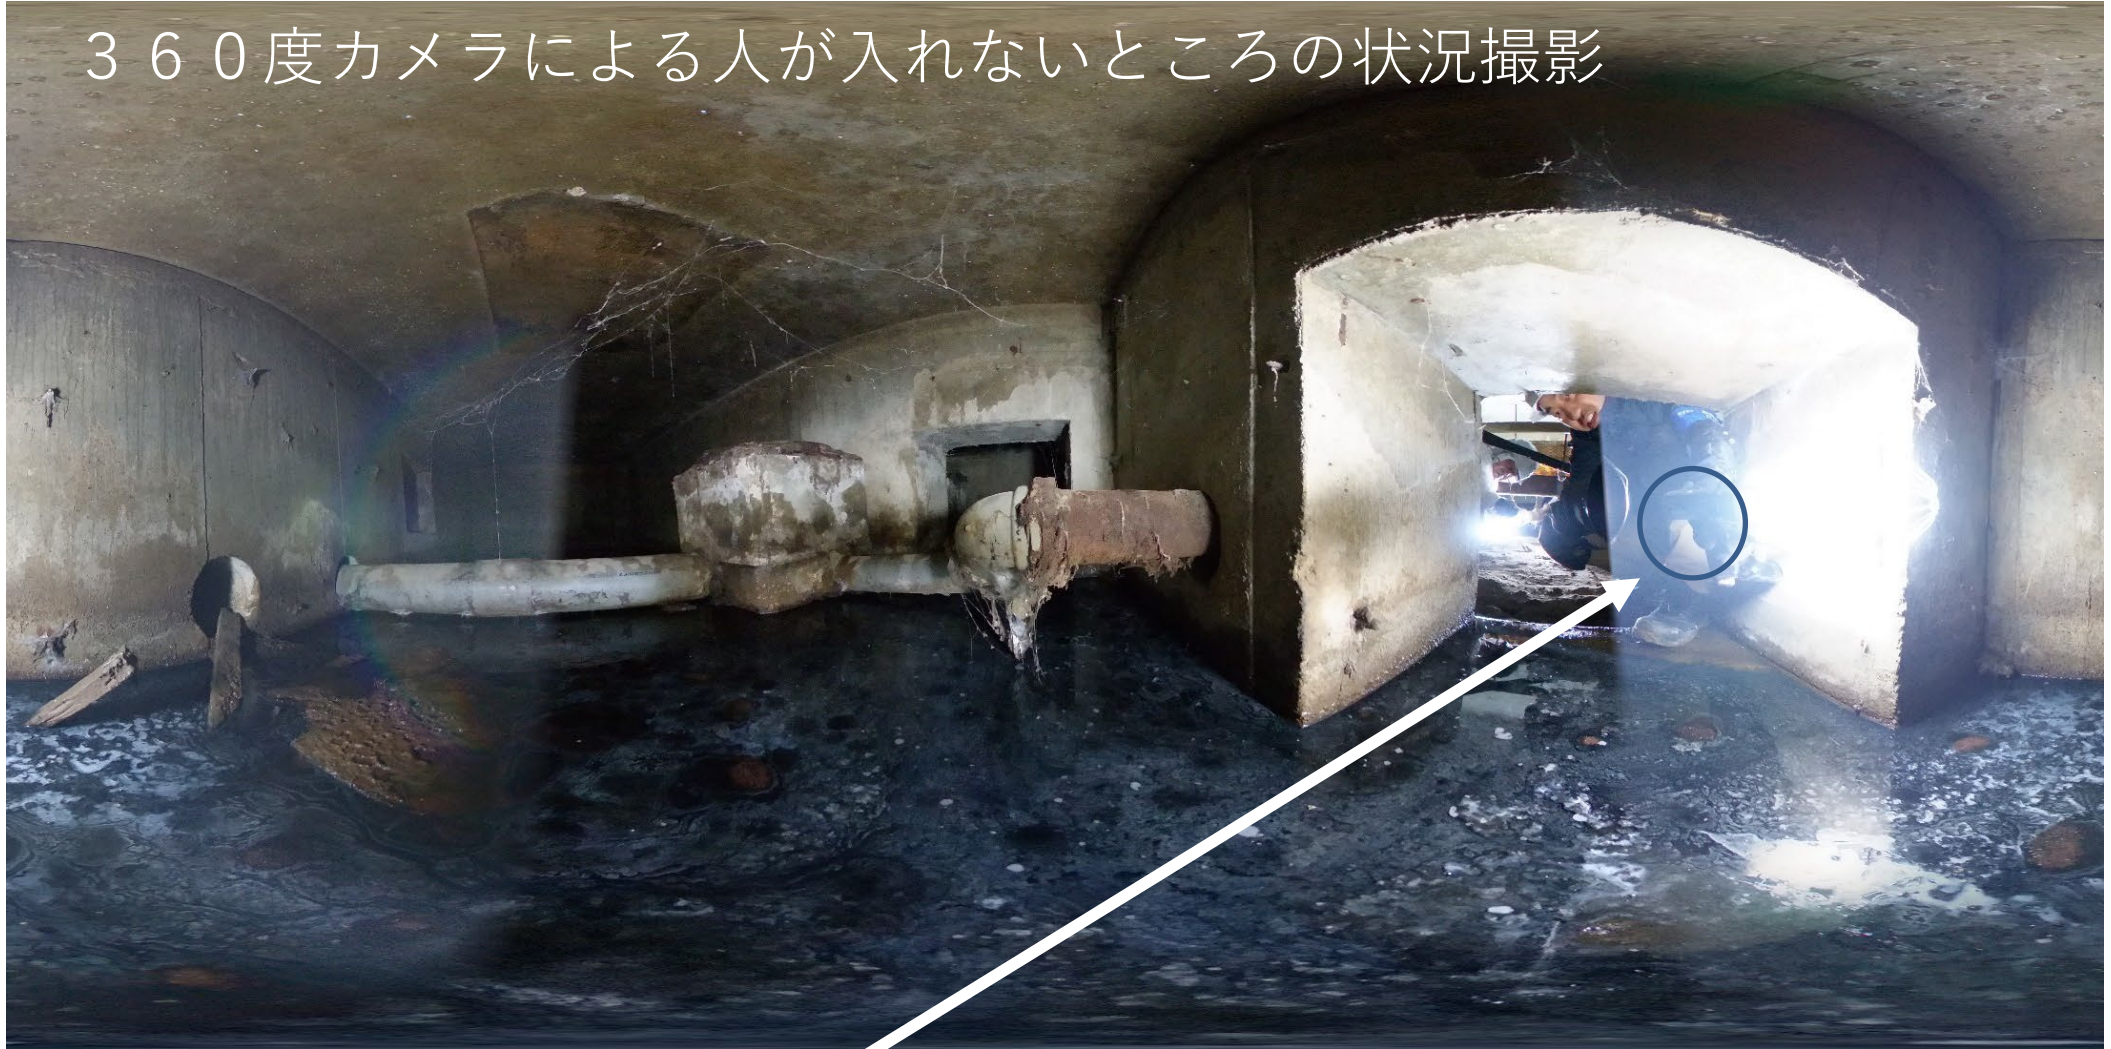
360度カメラによる人が入れないところの状況撮影

人が入れないところ、3Dカメラだけを、長い棒に括り付けて撮影
